Références et études

**Tours de Refroidissement /
Refroidisseurs / Échangeurs de chaleur**

Manuel de référence Vulcan

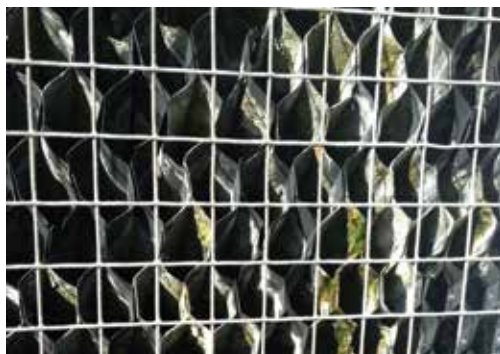
La photo ci-dessus a été prise sur la CT-1 environ **3 semaines** après l'installation de Vulcan.

1 mois après, le biofilm vert avait presque complètement disparu des surfaces en contact avec l'eau traitée par Vulcan. Les flocons calcaires précédemment observés tombaient à peu près partout. La surface des clayettes des tours de refroidissement recouverte par des dépôts calcaires s'est réduite **de plus de 60 %**.

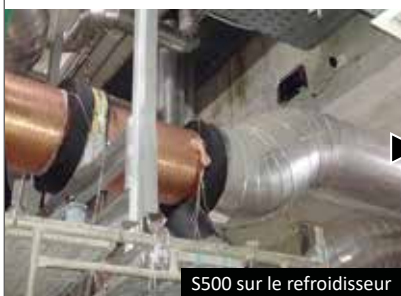
S500 sur le refroidisseur

1. Tour de refroidissement et refroidisseur : 1 an après l'installation de Vulcan S500, la température du condensateur était proche de 2°C.
2. Tour de refroidissement : après avoir installé Vulcan, nous avons conservé le système de dosage des produits chimiques et vérifié l'eau tous les mois. Nous avons ensuite réduit la quantité de produits chimiques chaque mois. 6 mois après avoir utilisé Vulcan, les produits chimiques ont été réduits à plus de 80 %.
3. Conduites de l'eau de traitement : ne nécessitent plus d'entretien tous les trois mois. Depuis l'installation de Vulcan, le client n'a, par ailleurs, procédé à aucun entretien.

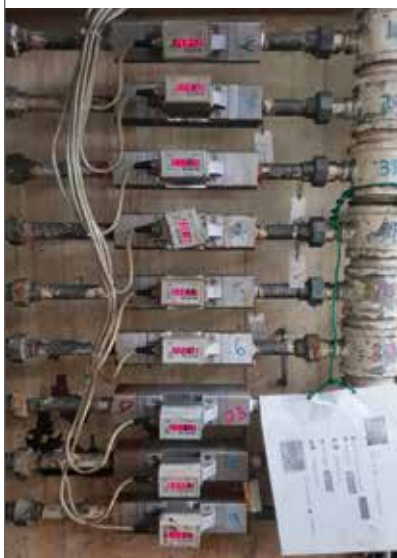
Il existe 9 petites conduites secondaires équipées de compteurs d'eau. Ces compteurs ont été installés pour s'assurer de la stabilité du débit. Le ralentissement du débit pourrait poser un problème au niveau de la machine de trempe par induction. Cela explique pourquoi les conduites devaient être nettoyées manuellement tous les 2 à 3 mois.

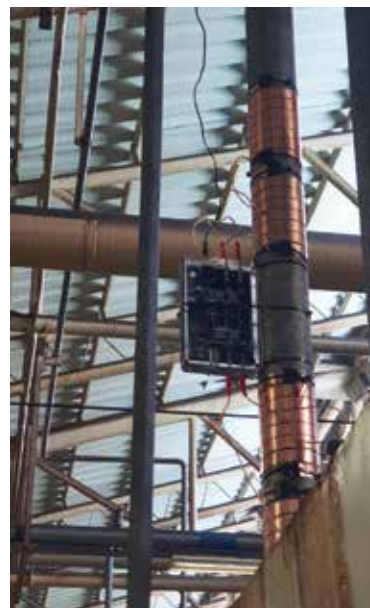
Vulcan S25 a été installé à quelque 50 mètres en amont de la machine de trempe par induction.

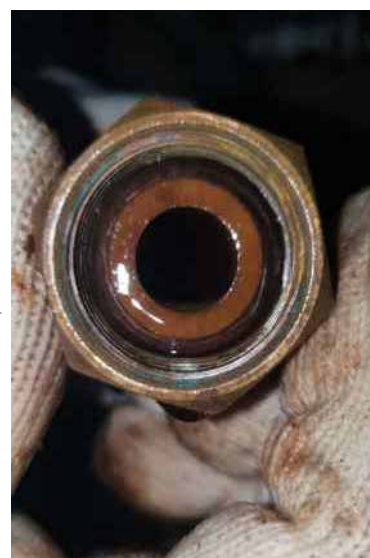
Dernière inspection : 21 novembre 2018

6 mois après le traitement réalisé par Vulcan : plus aucune trace de calcaire sur la conduite.

2. 6 mois après l'installation de Vulcan S25, les conduites secondaires ont été ouvertes : aucune trace de formation de calcaire n'a été constatée, les 9 conduites sont restées propres (voir photo).

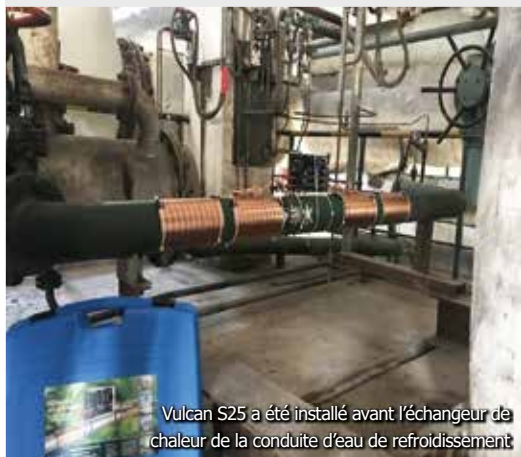
Vulcan S25 a été installé avant l'échangeur de chaleur de la conduite d'eau de refroidissement.

Résultat : 2 mois après, l'échangeur de chaleur a été ouvert. Il a été constaté que le calcaire présent sur la paroi de l'échangeur de chaleur était devenu boueux et facilement nettoyable.

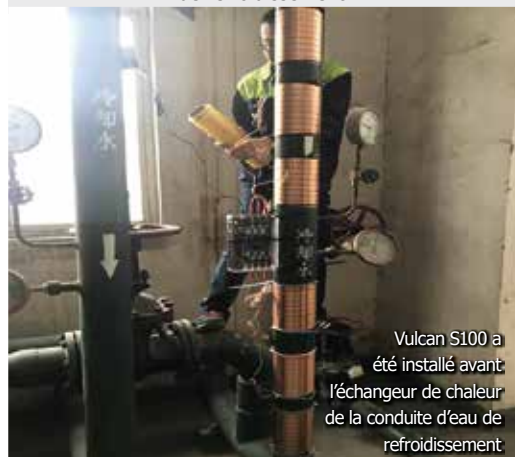
Vulcan S100 a été installé avant l'échangeur de chaleur de la conduite d'eau de refroidissement.

Résultat : Le système de refroidissement par eau continue de fonctionner de manière stable. Il n'est plus nécessaire de nettoyer le calcaire tous les 2 mois sur la conduite d'eau de refroidissement.

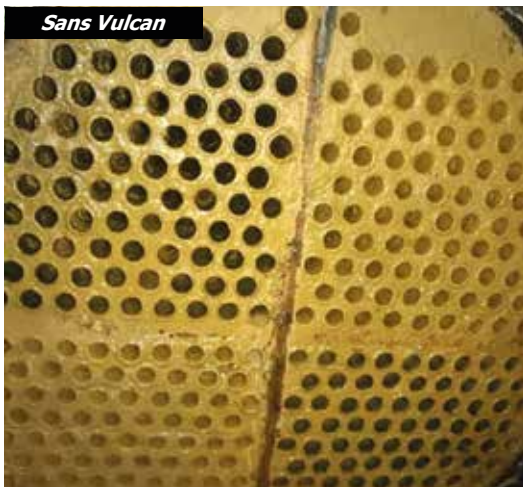
Avant d'installer Vulcan, le calcaire était très épais et dur au niveau des tubes de l'échangeur de chaleur.

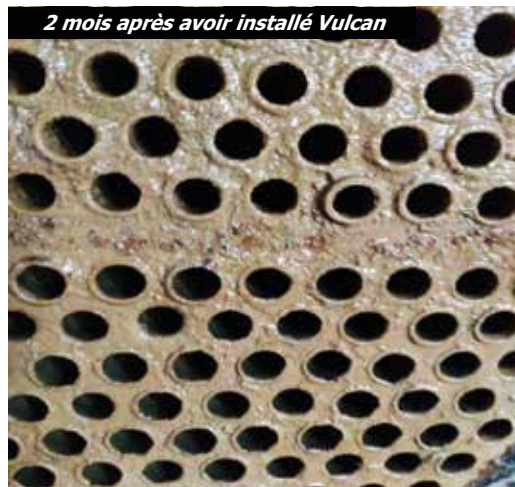
Le calcaire est devenu mou et boueux.

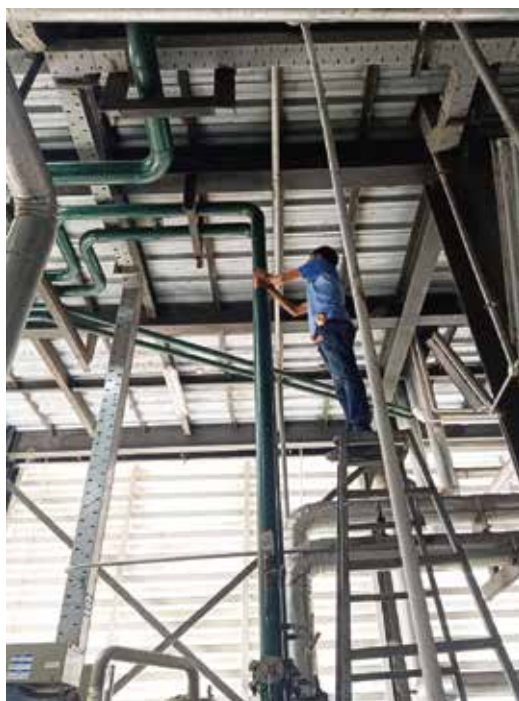
Installation de Vulcan S25 sur le nouveau refroidisseur.

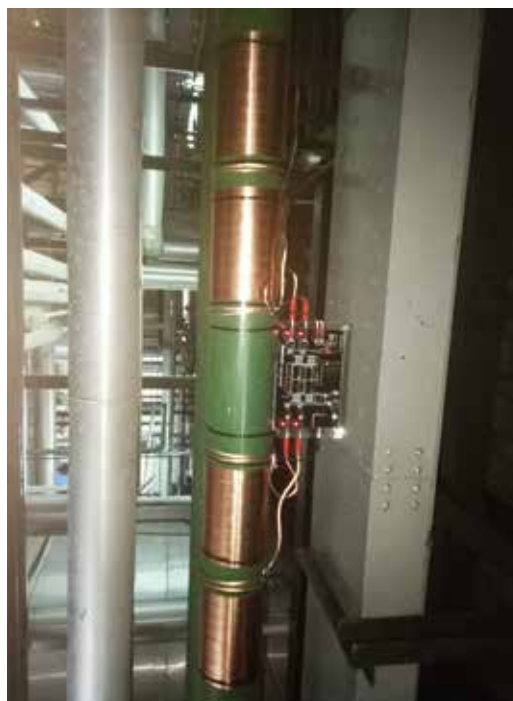
Vulcan S25 a été installé afin de traiter l'ancien refroidisseur.

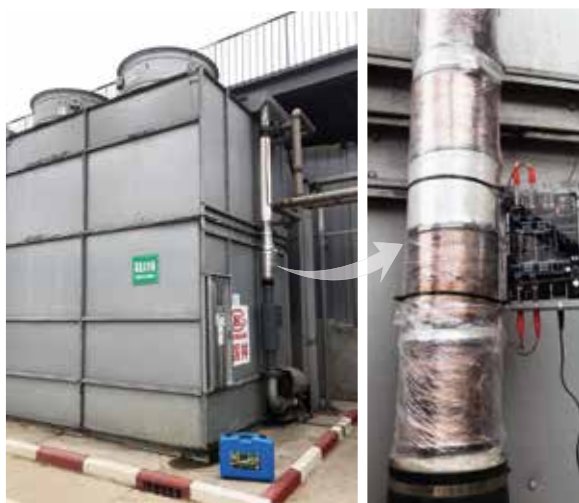
Vulcan S25 a été installé sur l'arrivée d'eau de la tour de refroidissement.

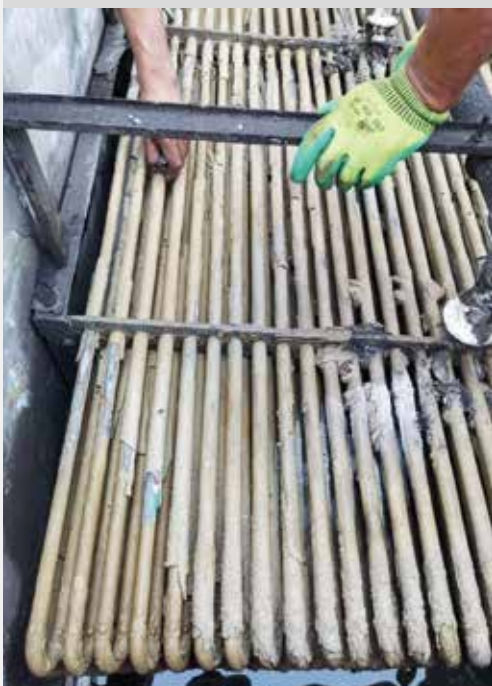
Sans Vulcan, l'intérieur de la tour de refroidissement était sévèrement entartré, ce qui affectait grandement le transfert de chaleur.

Résultat : Sans Vulcan, l'intérieur de la tour de refroidissement était sévèrement entartré, ce qui affectait grandement le transfert de chaleur. La tour de refroidissement n'a pas été nettoyée avant l'installation du Vulcan S25. **6 mois après**, les anciennes traces de calcaire avaient disparu et aucun nouveau calcaire ne s'était formé. Le client en est très satisfait.

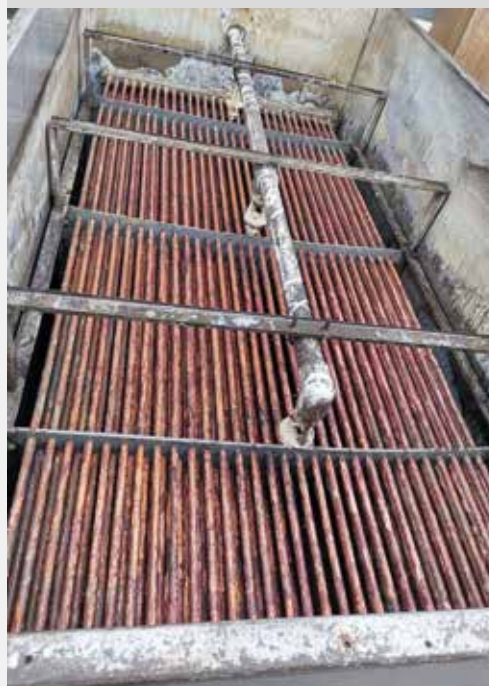
6 mois après, les anciennes traces de calcaire avaient disparu et aucun nouveau calcaire ne s'était formé.

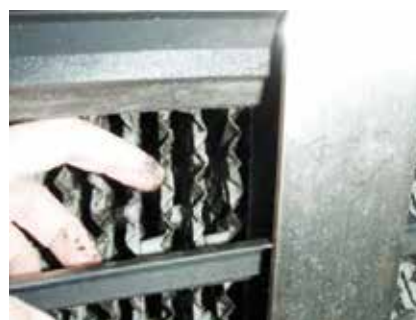
Avant l'installation de Vulcan : l'extérieur de la tour de refroidissement.

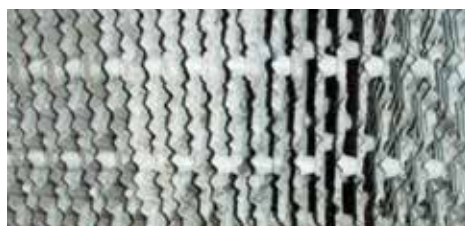
5 mois après l'installation de Vulcan : le calcaire s'enlève facilement à la main.

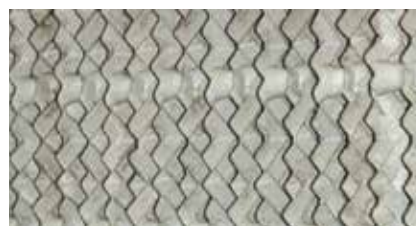
Avant l'installation de Vulcan : l'intérieur de la tour de refroidissement.

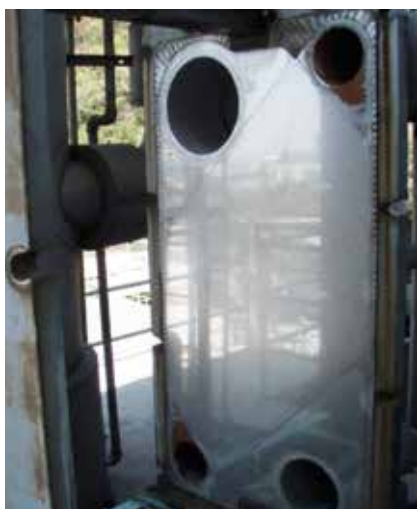
9 mois après l'installation de Vulcan : l'échangeur à plaques est propre et prêt à l'emploi.

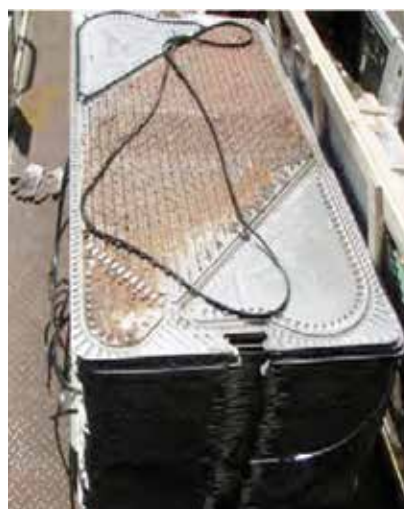
9 mois après l'installation de Vulcan : l'échangeur à plaques démonté pour être nettoyé.

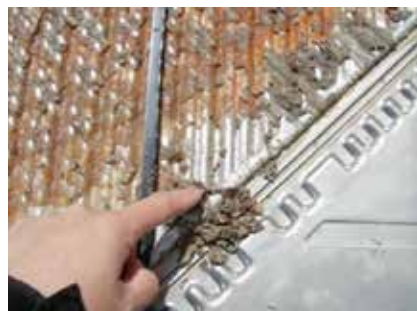
Le calcaire présent sur l'échangeur à plaques devient malléable.

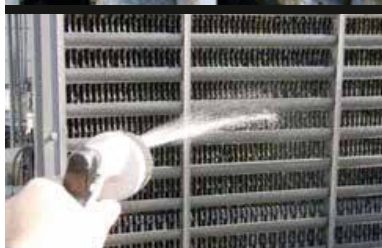
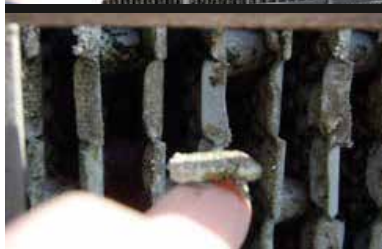
Il était impossible d'éliminer la silice avec le pistolet à eau haute pression, mais celle-ci pouvait être décollée en grattant avec un ongle.

- Aucun traitement de l'eau à base de produits chimiques.
- Pendant cette période d'essai de 6 mois, aucune formation de calcaire n'a été constatée sur les réfrigérateurs et sur les tubes des échangeurs de chaleur.
- Aucun avertissement signalant la pollution de l'eau (sans produits chimiques, la qualité de l'eau commence généralement à se dégrader et un avertissement s'affiche pour signaler une pollution de l'eau).
- La silice adhérent aux tours de refroidissement s'enlevait simplement avec le doigt.

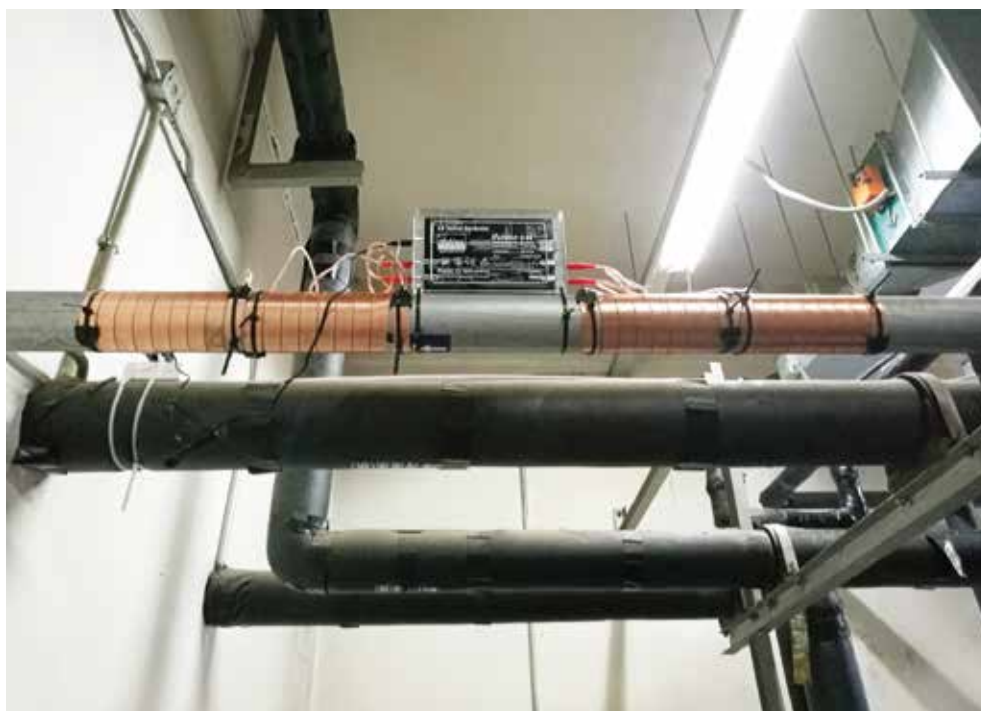
Vulcan S25 a été installé sur la conduite d'eau principale de la tour de refroidissement.

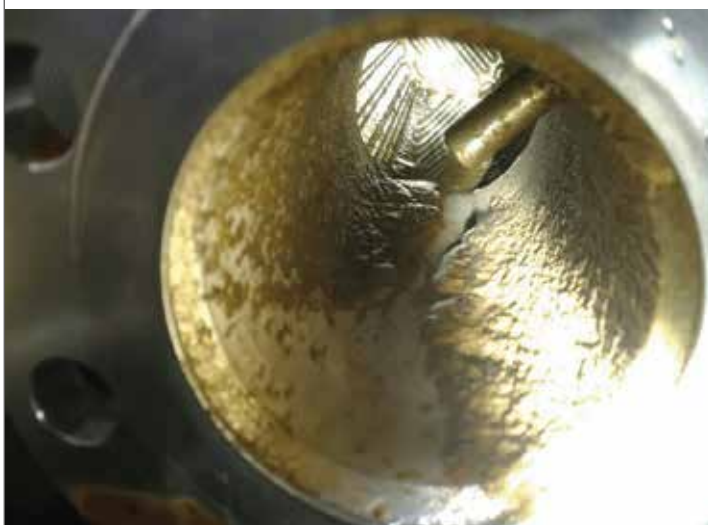
Vulcan S25 installé chez Toray Industries

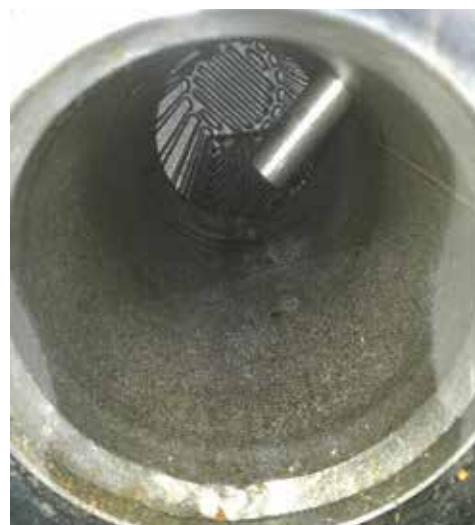
Avant – sans Vulcan

1. Problèmes de calcaire sur l'échangeur thermique à plaques
2. Utilisation régulière (tous les 2 à 3 mois) de produits chimiques pour entretenir les tuyaux et les échangeurs de chaleur

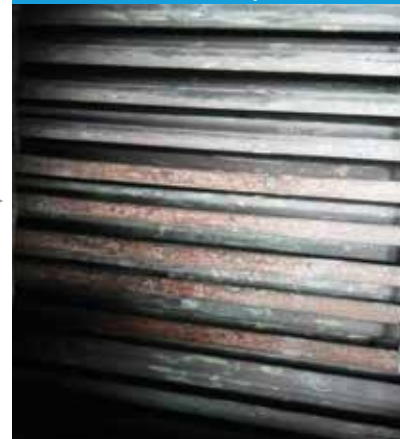
Pendant la période, le calcaire a diminué sans aucun autre traitement de l'eau.

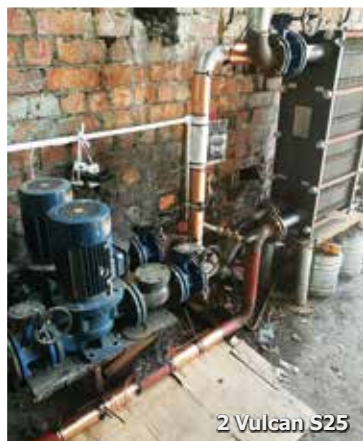
2 Vulcan S25 ont été installés pour traiter les échangeurs de chaleur des toilettes.

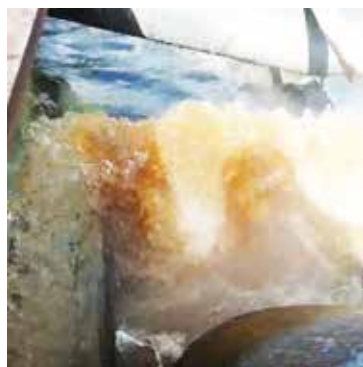
Moins d'un mois après l'installation de Vulcan, la conduite principale de l'eau de refroidissement s'est mise à rejeter de l'eau rouillée.

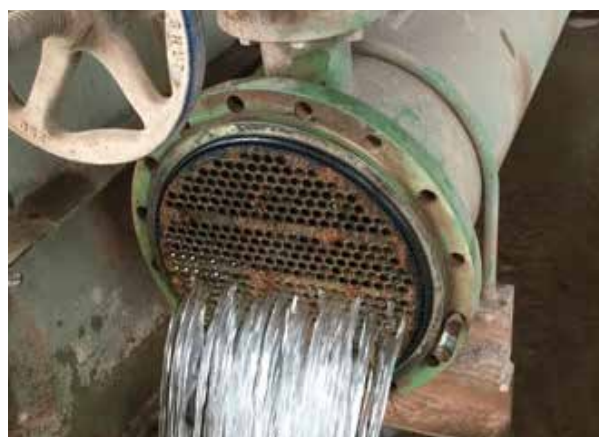
L'échangeur de chaleur avant l'installation de Vulcan

- présence de dépôts calcaires dans l'échangeur thermique eau-huile
- température de l'huile > 50 °C : extrêmement chaude
- nettoyage nécessaire tous les mois
- la corrosion a attaqué l'échangeur thermique
- les dépôts calcaires ont bouché la conduite

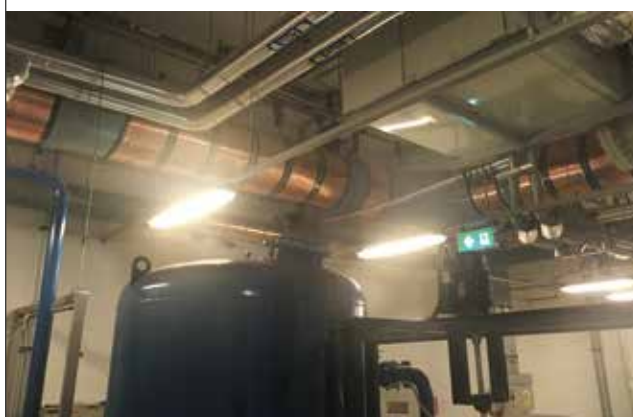
Vulcan S250 et X-Pro 1 ont été installés sur les conduites de retour principales du condensateur.

Vulcan est venu seconder le système d'eau ozonisée pour assurer le traitement de l'eau. 4 mois après, la température d'approche du refroidisseur s'est réduite, économisant de ce fait l'énergie consommée par la machine. Le calcaire présent dans les tours de refroidissement a ainsi pu diminuer.
